# シリコン塗装は 15年後どうなる？ リアル検証レポート

外壁診断・塗装工事  
有限会社ユートック  
岐阜県海津市南濃町駒野954-9

# 第1章 15年後の現状確認

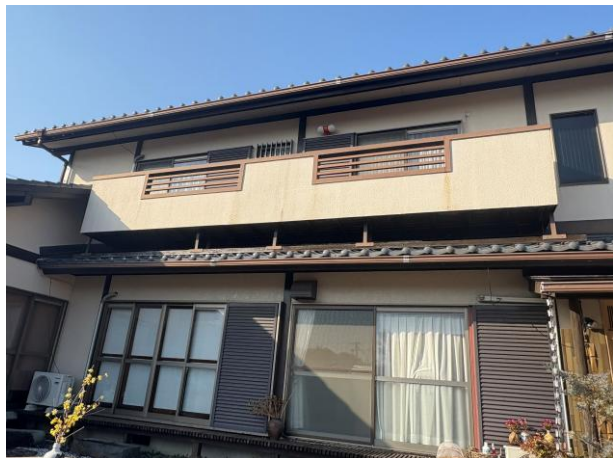
### 南面

確認された主な症状：チョーキング  
サビ・コケ  
ひび割れ

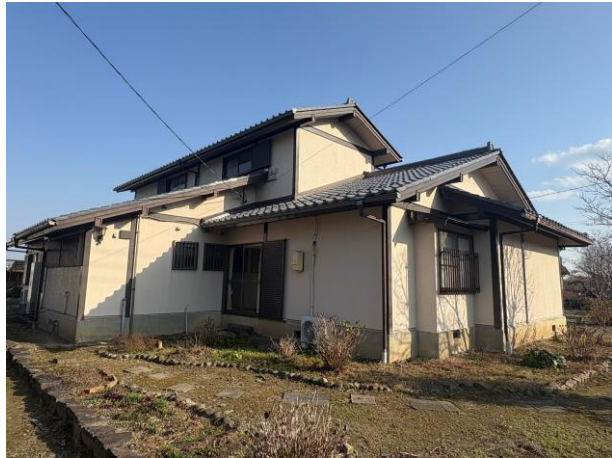
### 北面

確認された主な症状：チョーキング  
ひび割れ

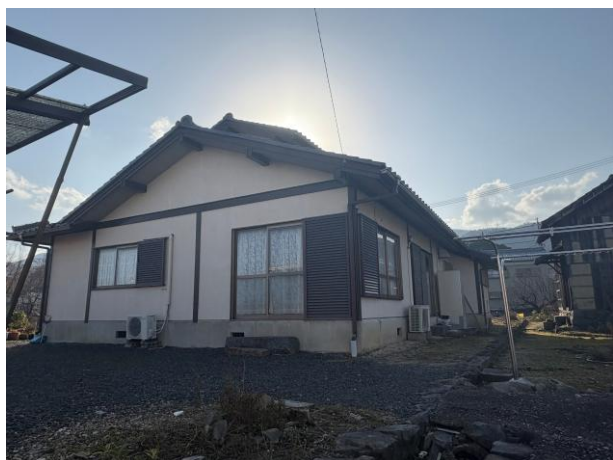
### 東面

確認された主な症状：チョーキング  
ひび割れ

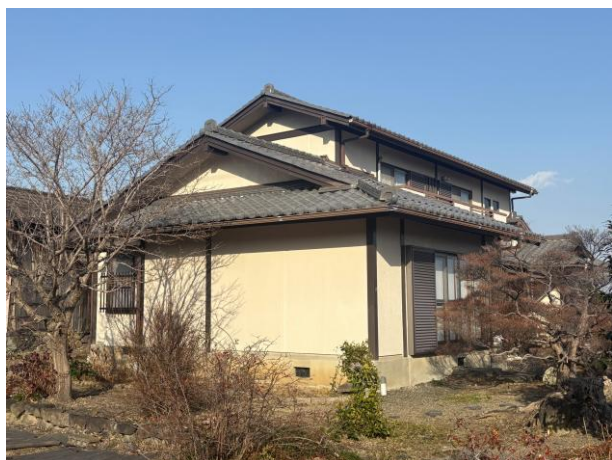
### 西面

確認された主な症状：チョーキング  
ひび割れ

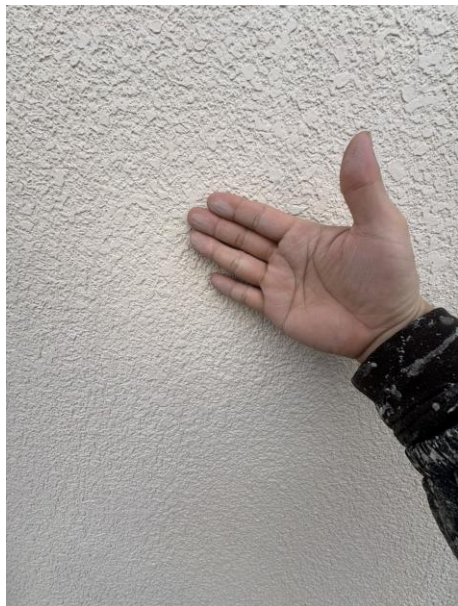
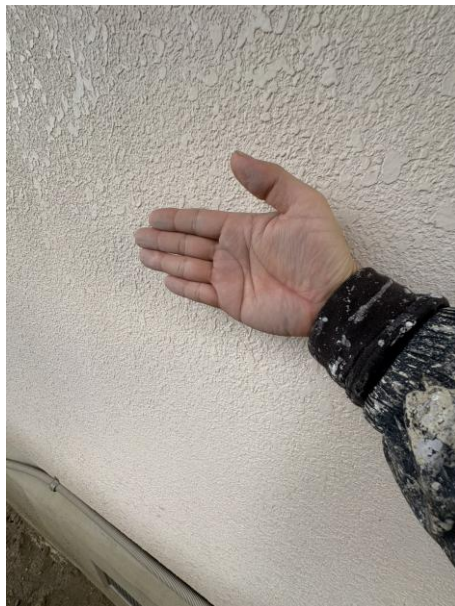
**チョーキングの比較：**左が南面・右が北面のチョーキングの状態です。南面の方が若干白っぽく見えますが、大きな差は見受けられません。

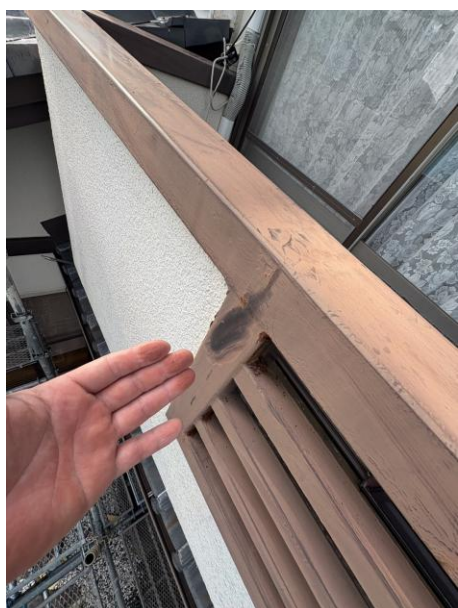
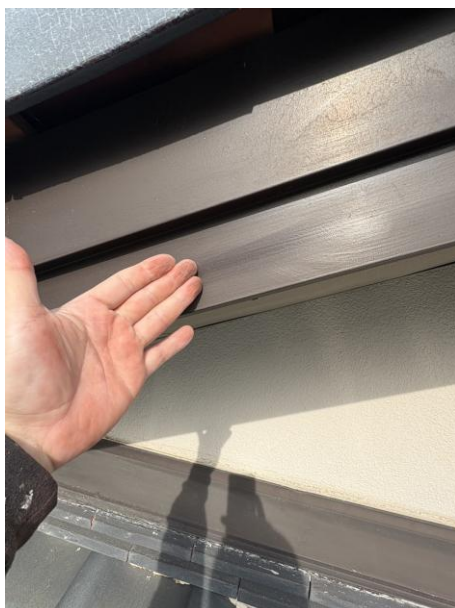
**チョーキングの比較：**左が南面・右が西面のチョーキングの状態です。元は同じ色ですが、こちらは顕著に差が出ています。

日当たりの強い面でチヨーキングの進行が早かった。  
ひび割れは、強日射を受けやすい面で多く確認された。

**デッドラインに合致。**  
塗膜の劣化しやすさに加え、熱収縮の影響が大きい面でひび割れが発生しやすかったと考えられる。

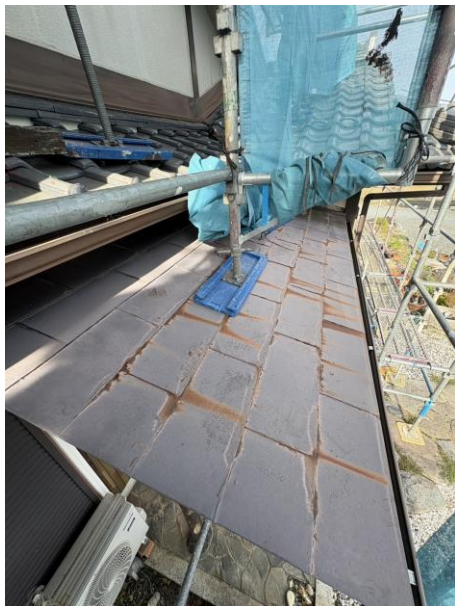
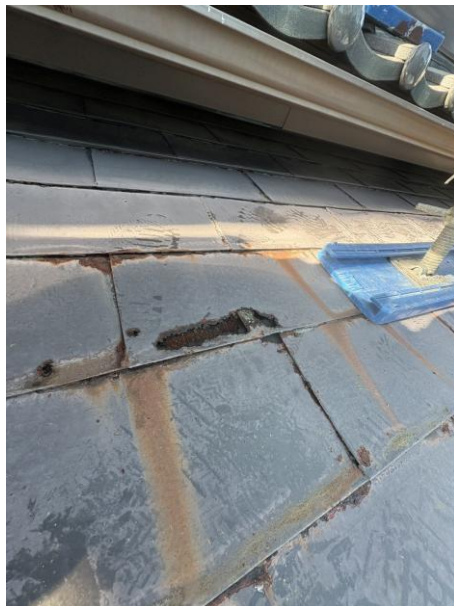
**サビの進行状況：**南面玄関の上の庇です。・左が洗浄前・右が洗浄後です。チョーキングもひどい場所でしたが、それよりも基材が破損するくらい錆が進行していました。

| 面 | 劣化現象 | 発生頻度 | 確認内容 |
|---|---|---|---|
| | サビ | 大 | 庇に確認⇒破損 |

鉄部でサビが進行し、一部は素材破損につながっていた。

特に屋根のない部位や雨掛かりの影響を受けやすい箇所  
で進行が早かった。

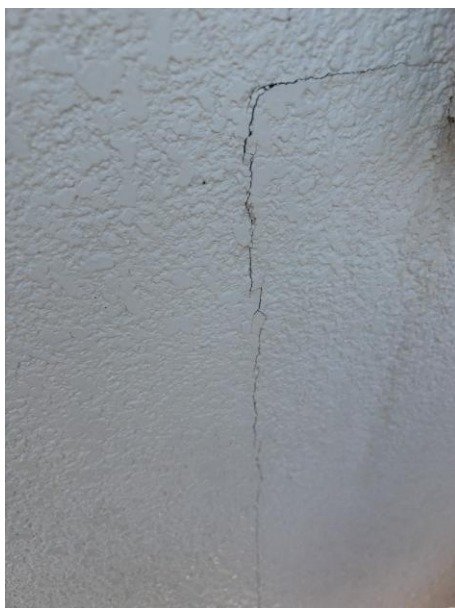
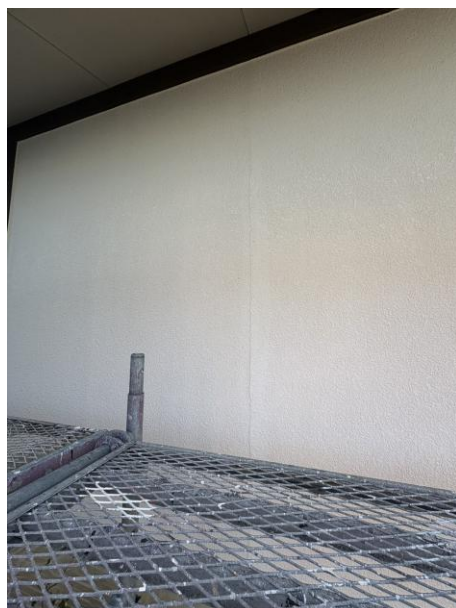
**ひび割れ状況：**一番クラックが発生してたのは、南面と西面です。クラック幅はおよそ0.2mm程度・挙動なし。

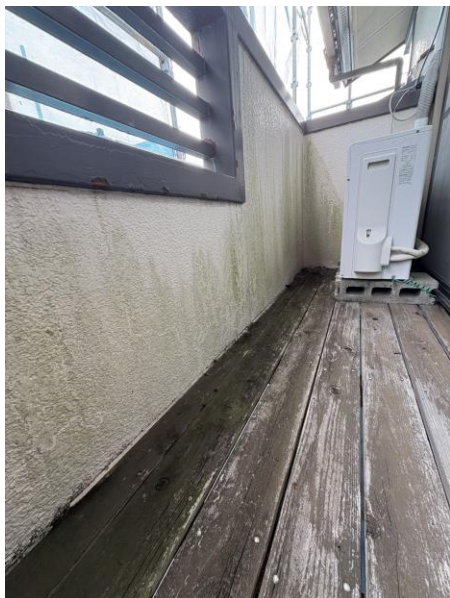
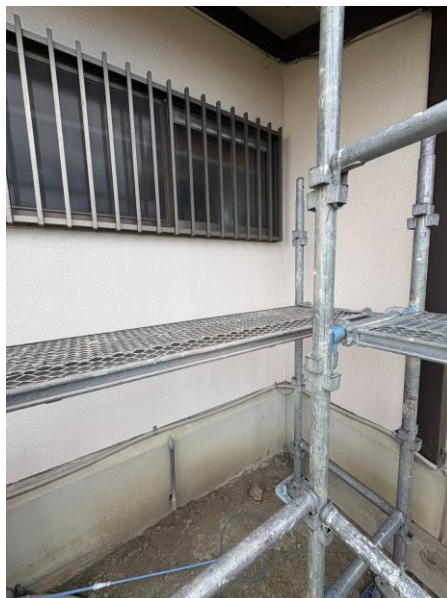
**コケの発生**：右の南面ベランダ内の壁にコケが発生していました。反対に北面ではコケの発生は見受けられませんでした。

北面全体ではコケは目立たなかったが、  
ベランダ内側で確認された。  
木部は外壁面より進行が早く、素材の傷みが見られた。

単純に北面だから進むのではなく、  
湿気がこもりやすく乾きにくい場所で発生していた。  
木部は素材そのものが水分の影響を受けやすい。

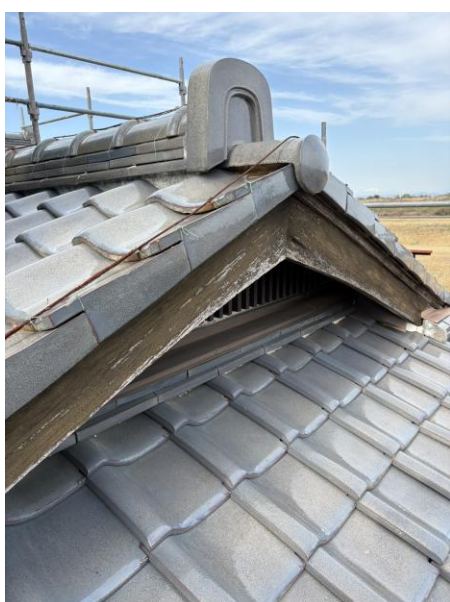
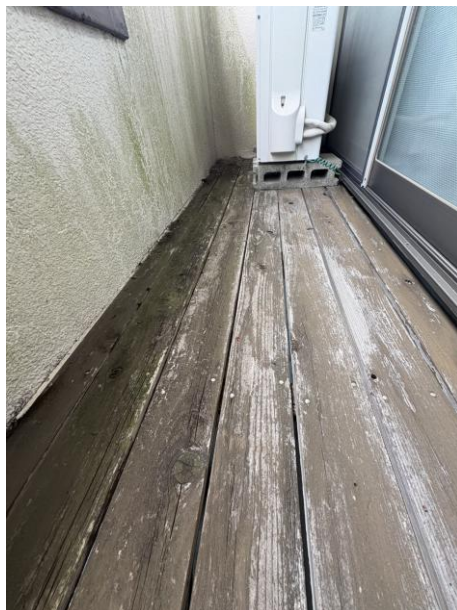
**木部の劣化状況**：南面にある破風板および床面です。一部塗膜が剥がれ落ちている個所も見受けられます。
